Příklady ověřování spolehlivosti existujících konstrukcí

Karel Jung
Kloknerův ústav, ČVUT v Praze
Oddělení spolehlivosti konstrukcí

Stanovení materiálových vlastností litiny na příkladu altánu Šlechtovy restaurace.

- Stanovení materiálových vlastností historické litiny na příkladu altánu Šlechtovy restaurace.
- Průzkum a stanovení návrhových charakteristik existujícího ocelového nosníku bočních balkonů Stavovského divadla.
- Hodnocení spolehlivosti postranních hal Svijanské arény.
- Hodnocení stropní konstrukce státního archivu Semily.

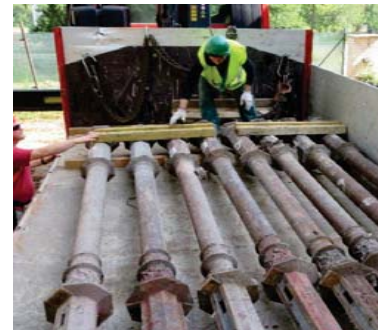
Pohled na litinové sloupy.

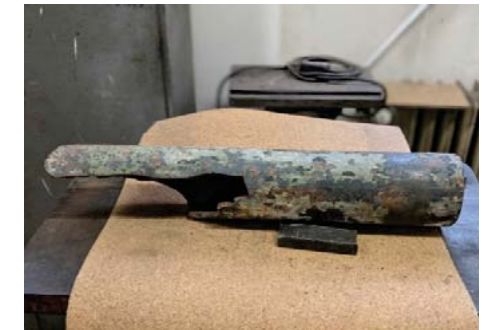
Poškozený kus.

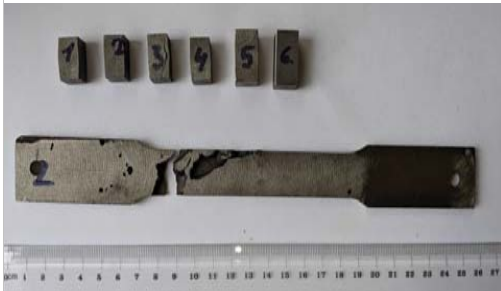
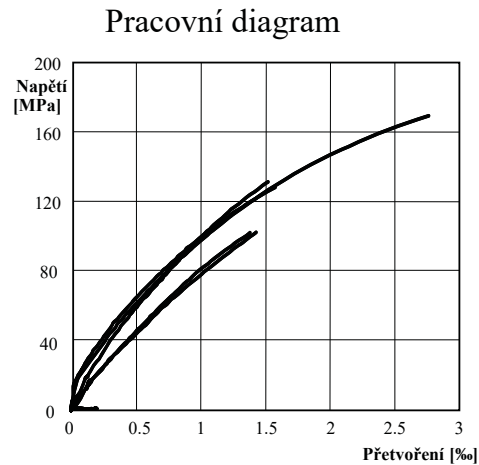
Pevnost v tahu

- ČSN EN ISO 6892-1
Kovové materiály - Zkoušení tahem

- $f_{t,i} = \{132; 169; 102; 128; 101\}$ MPa
- Průměr $\mu_{ft} = 127$ MPa
- Variační součinitel $V_{ft} = 22 \%$
- Průměrná tažnost $\varepsilon_t = 1.7\%$
- Grubbsův test neodhalil odlehlá pozorování
- Modul pružnosti $\mu_E = 75$ GPa
- Variační součinitel pružnosti $V_E = 7.9 \%$

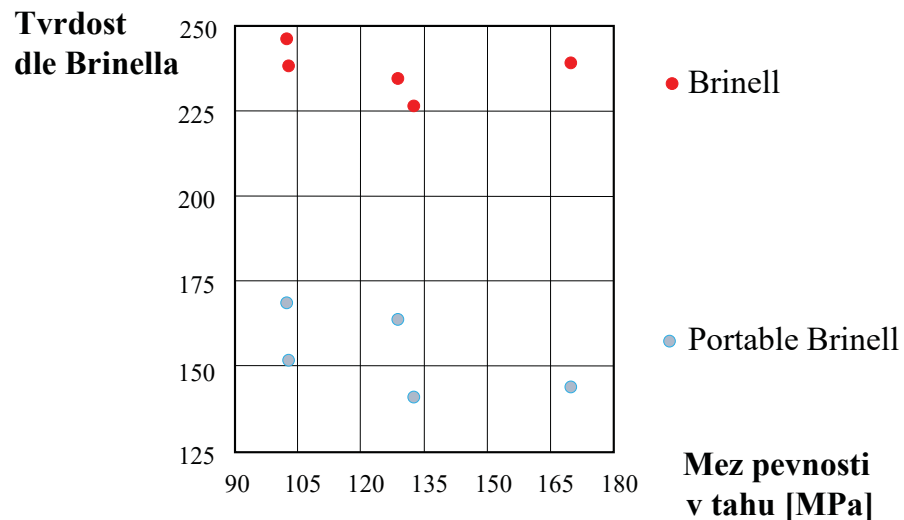
Závislost tvrdosti dle Brinella na pevnosti v tahu

- Zkušební stroj (Brinell) WPM Leipzig HPO-250, $\mu_{ft} \approx 800 \text{ MPa}$ a variační součinitel $V_{ft} = 2.6 \%$.
- Přenosný tvrdoměr TH130
vhodný i pro zkoušení litiny, $\mu_{ft} \approx 820 \text{ MPa}$, variační součinitel $V_{ft} = 1.3 \%$.
- Tvrdoměr Leeb KT-C (ISO 16859) $\mu_{ft} \approx 420 \text{ MPa}$, variační součinitel $V_{ft} = 5.7 \%$.
- Vyhodnocení pevnosti dle ISO 18265
- NDT metody pro ověřování materiálových vlastností litin selhávají

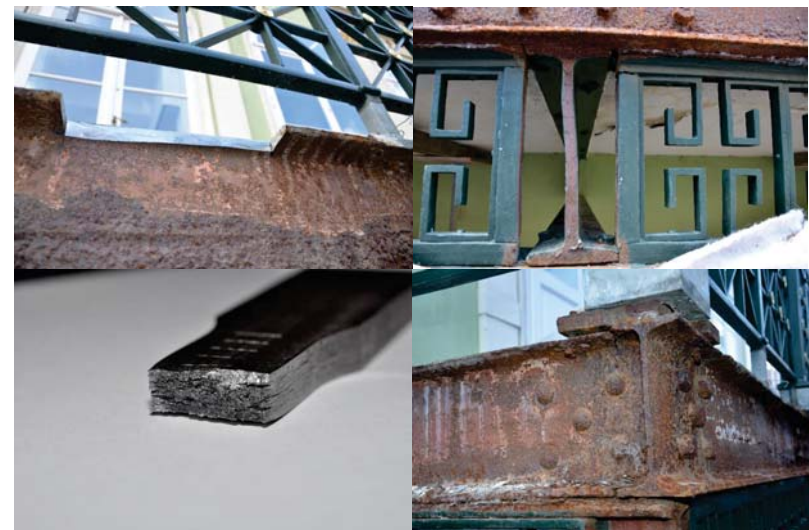
Balkón Stavovského divadla

- Stanovení skutečných materiálových a ověření geometrických vlastností nosníku (svářkové železo)
 - mez kluzu
 - pevnost
- Materiálové vlastnosti pro hodnocení byly stanoveny na základě **jedné** tahové zkoušky podle ČSN EN ISO 6892-1
- Byly provedeny nedestruktivní zkoušky tvrdosti podle Brinella v souladu s ČSN EN ISO 6506-1
- Chemická a mikroskopická analýza

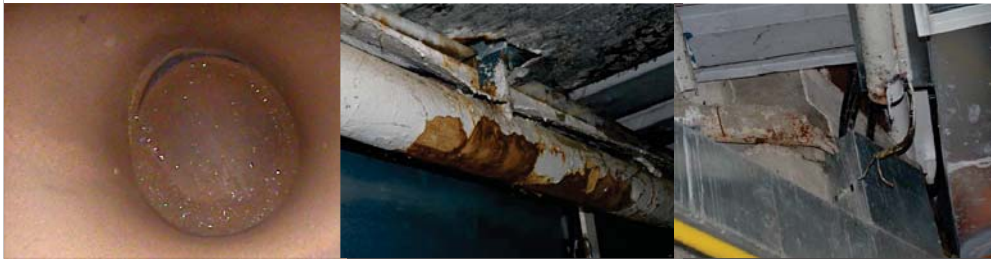
Provedené průzkumy

- Stavebně technický průzkum stavu nosných konstrukcí podle ISO 13822 a ČSN 73 0038
- Kontrola deformací, koroze a známek přetížení
- Nedestruktivní zkoušky tvrdosti podle Brinella pro ověření homogenity materiálu nosníků (ČSN EN ISO 6506-1) - $f_y = 270-280$ MPa, uvažovaná ocel S235
- Endoskopický průzkum trubek

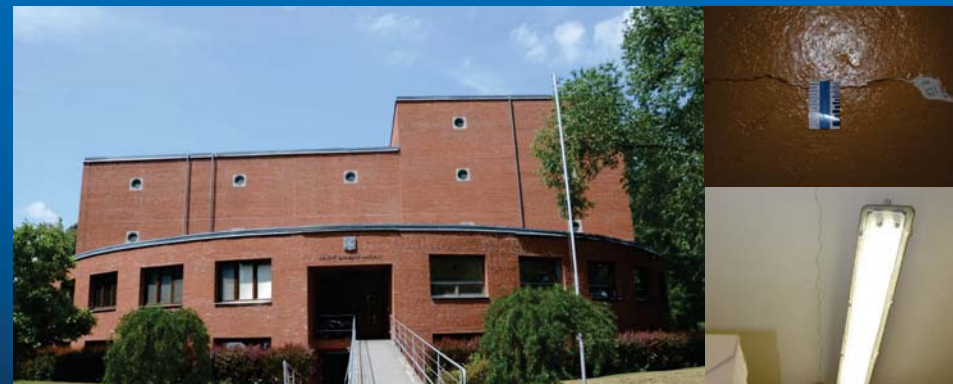
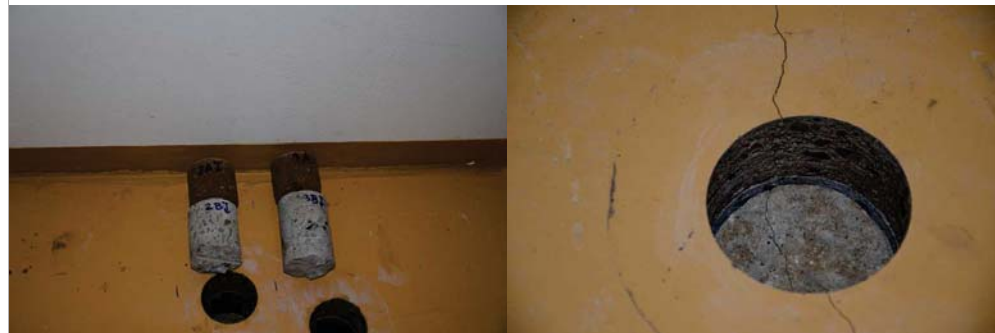
Ověřování stropní konstrukce státní archiv Semily

- Odběr jádrových vývrtů - zkoušky betonu
- Ověření skutečných vlastností výztuže
- Ověření polohy výztuže

- Stropní konstrukce v depotech archivu vyhoví pro zatížení odpovídající charakteristické hodnotě užitého zatížení do 10 kN/m^2 .
- Stropní desky nemají dostatečnou nosnou způsobilost na možnost využití vícekapacitních mobilních skladovacích regálů.
- Uspořádání a poloha výztuže nespĺňuje konstrukční požadavky – chybí roznášecí výztuž, vyšší krytí.
- Podlaha z betonové mazaniny není vyztužena, takže se nepodílí na roznášení těžkých lokálních zatížení od regálů v depotech.
- Doporučilo se a probíhá monitorování trhlin.

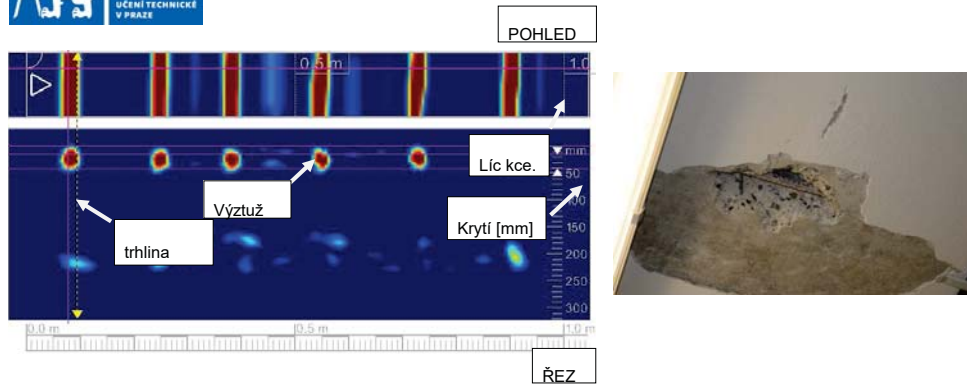
Ověření polohy výztuže

- Přístroj HILTI PS 1000 pracuje na principu vysílání elektromagnetických pulzů do konstrukce.
- Přesnost indikace hloubky menší než 100mm je $\pm 10\text{mm}$. Při hloubce nad 100mm je přesnost $\pm 15\%$.
- Maximální detekční hloubkou 300 mm.
